XVII Encontro de Jovens Pesquisadores da UCS

ANÁLISE DA INTEGRIDADE DE BROCAS DE AÇO-RÁPIDO

Projeto: Nanoplasma

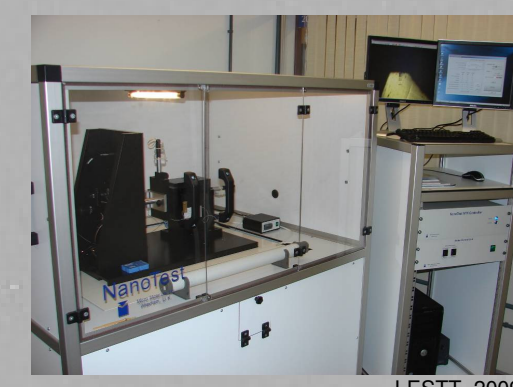
Nano Test 600 – Micro Materials

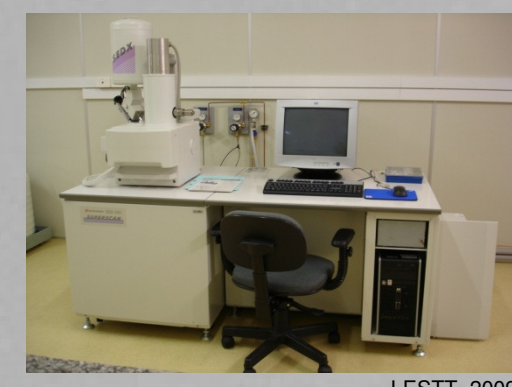
Microscópio Eletrônico de Varredura
