XVII Encontro de Jovens Pesquisadores da UCS

Caracterização da Integridade de Aço Carbono Usinado pelo Processo de Fresamento

Projeto: Usimold II

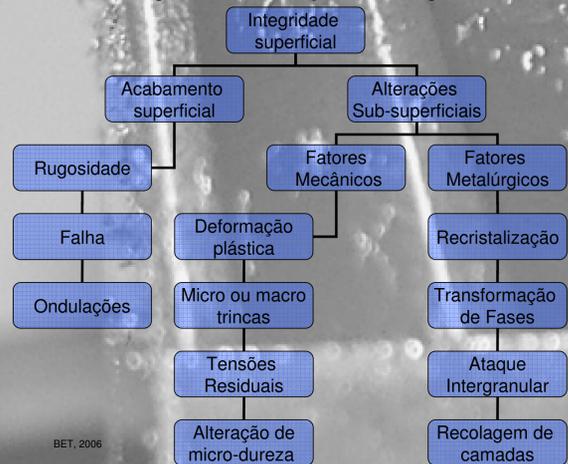
A integridade superficial pode ser definida como sendo a característica através da qual podem ser relacionadas ou identificadas exigências ou alterações metalúrgicas.

Com o estudo da integridade superficial, pode-se descrever e controlar as possíveis alterações produzidas na camada e superficial durante a fabricação, tendo assim, o controle de seus efeitos sobre as propriedades do material e o comportamento da superfície em serviço.
