XVII Encontro de Jovens Pesquisadores da UCS

CARACTERIZAÇÃO DA INTEGRIDADE DE PEÇAS USINADAS PELO PROCESSO DE FURAÇÃO

Projeto: *Usimold II*

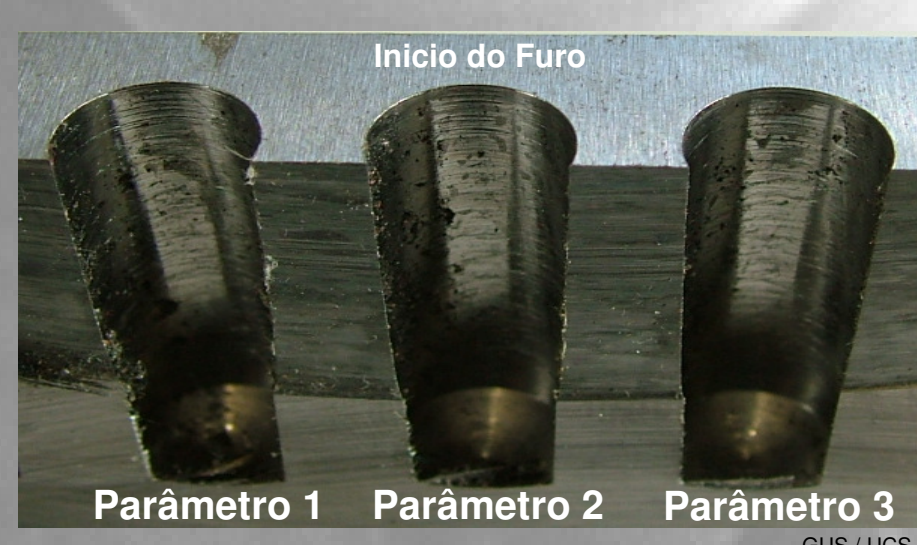
Parâmetros de Corte

Foram avaliados três parâmetros de corte da sub-superfície do início do furo.

- Parâmetro 1 : $v_c = 100$ m/min $f_z = 0,1$ mm
- Parâmetro 2 : $v_c = 100$ m/min $f_z = 0,2$ mm
- Parâmetro 3 : $v_c = 150$ m/min $f_z = 0,1$ mm
